# Badania mechaniczne i odporność na promieniowanie UV i ciepło membran Rothoblaas

Membrana TRASPIR EVO UV 115

## Pilotażowa linia pomiarowo-weryfikacyjna 7

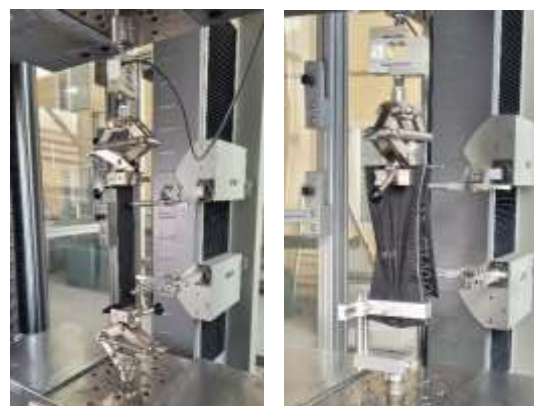
Właściwości rozciągające  
zgodnie z  
EN 13859-1  
EN 12311-1

Odporność na rozdarcie  
zgodnie z  
EN 13859-1  
EN 12310-1

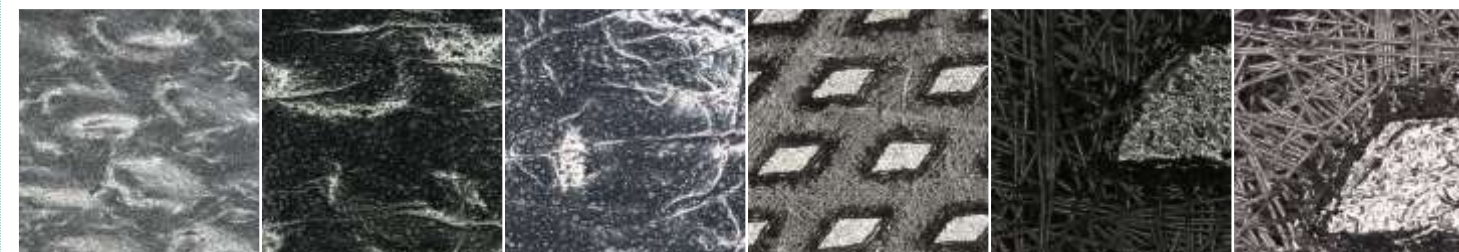
GÓRA wzorzec

GÓRA po UV

GÓRA po UV+ciepło

DÓŁ wzorzec

DÓŁ po UV

DÓŁ po UV+ciepło

OM obserwacje przed i po starzeniu

Ekspozycja membran na promieniowanie UV przez 5000 godzin powoduje ich degradację (obustronną). Widoczne zmiany obejmują mikropęknięcia i defragmentację włókien PP.
